## **5. Oprava veka medzichladiča turbokompresora** [N1 URL](#)

# **Oprava veka medzichladiča turbokompresora**

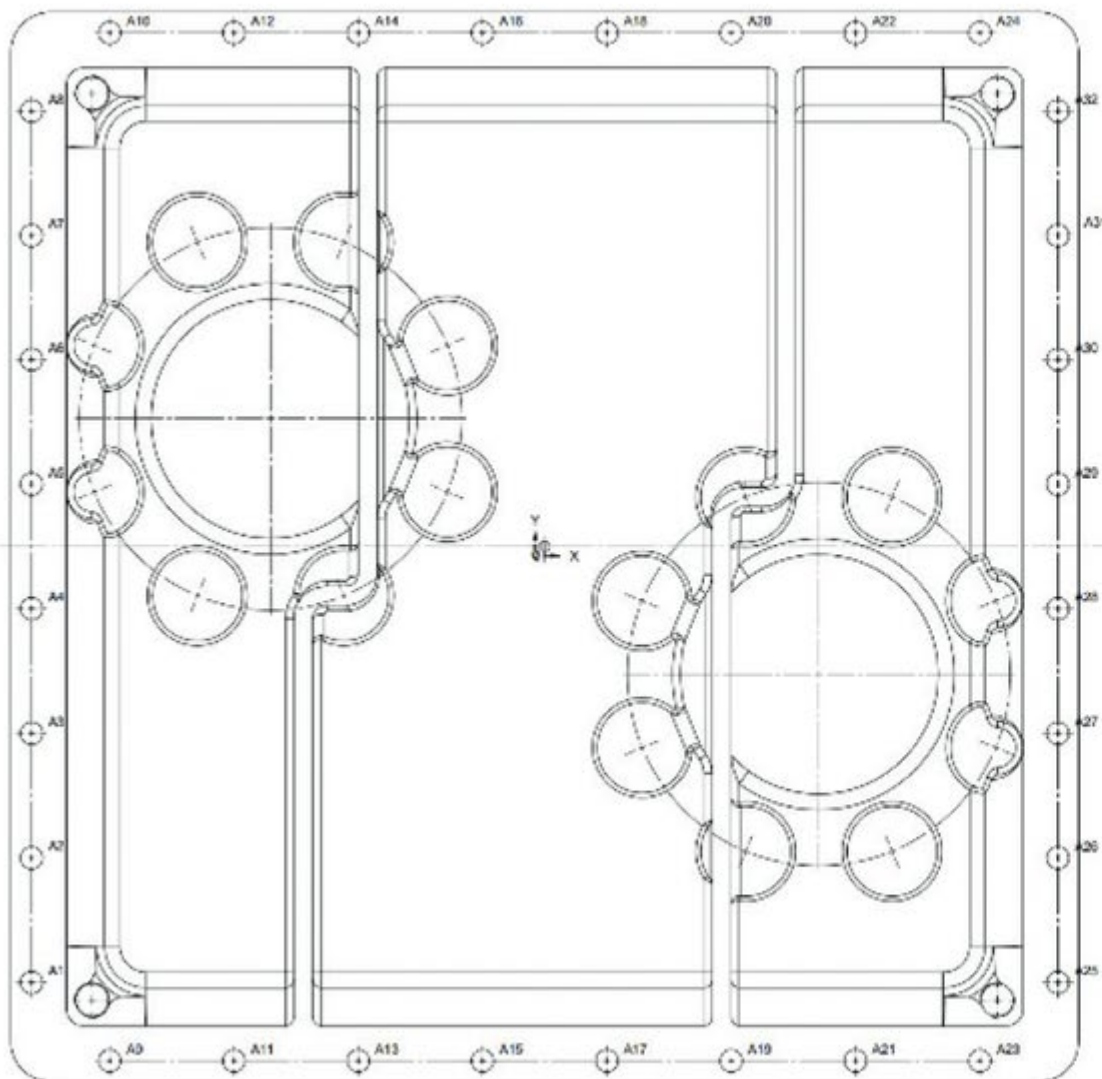
dokumentácie vykonala VT, PT kontrola a RTG kontrola veka medzichladiča. Po kontrolách sa zistila prítomnosť veľkého množstva pórov rôznych veľkostí od cca 0,3 do 2,5 mm a prítomnosť trhliny s veľkým množstvom sietí makro trhlín v objeme základného materiálu odliatku. Na základe zistených indikácií sa vybrala poškodená oblasť. Odstránená časť defektu sa spájkovala podľa predpísaných štandardov tvrdého spájkovania odliatku CuSnZnPb prostredníctvom atestovanej Ag spájky s označením BE 100 S priemeru Ø 2 mm od spoločnosti INTERWELD Austria GmbH s inšpekčným certifikátom typu 3.2.

Opravované veko medzichladiča turbokompresora DG-4 (obr. 1) je vystavené prevádzkovým parametrom: tlak max. 0,4 MPa a teplota do max. 50°C, kde prevádzkovým médiom prichádzajúcim do kontaktu s vnútornou stenou veka medzichladiča je demi-voda. Veko medzichladiča má prioritne tesniacu funkciu, ktorá je realizovanou opravou zabezpečená v plnom rozsahu. V dôsledku uvedeného bola na opravu poškodenia zvolená technológia tvrdého spájkovania striebornou spájkou.

Obr. 1: Ilustračné zobrazenie veka medzichladiča turbokompresora

**Na základe zistených skutočností ako jedinou vhodnou voľbou opravy veka medzichladiča sa zvolila technológia tvrdého spájkovania kyslíkovo-acetylénovým plameňom (912).**

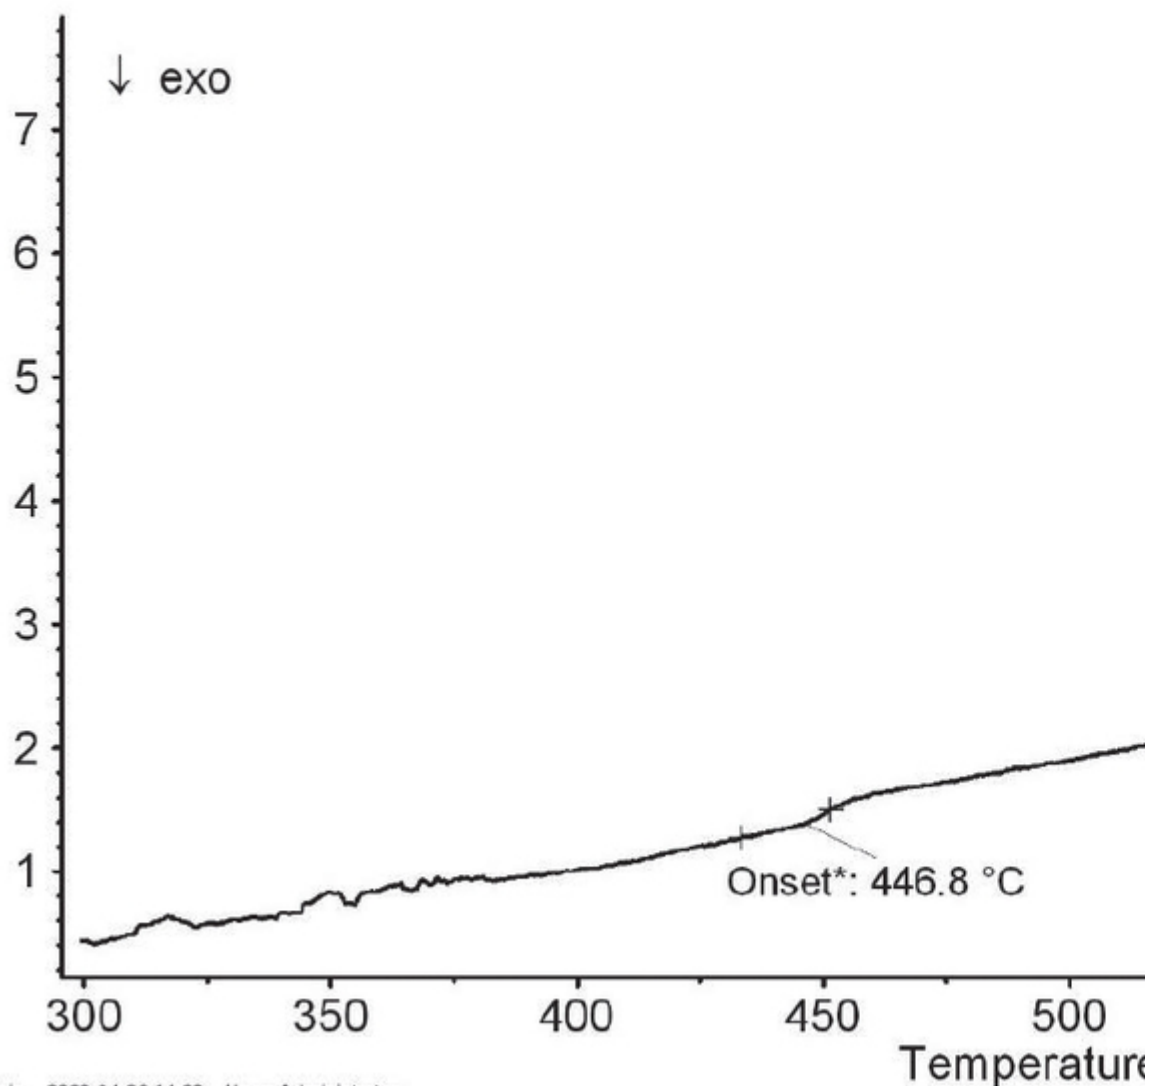
Obr. 2: DSC analýza tvrdej spájky AgZnCuSn

Meranie je zobrazené v teplotnom intervale od 300°C do 700°C. Pri 446°C bol zaznamenaný nevýrazný endotermický pík charakterizujúci pravdepodobne tavenie eutektika na báze Zn. Hlavný proces tavenia zliatiny však prebehol v teplotnom rozsahu od 635°C do 658°C. Pri teplote 662°C je analyzovaná zliatina v tekutom stave. Interval solidus/liquidus zliatiny je teda 23°C, čo hovorí o dobrej spájkovateľnosti touto spájkou.

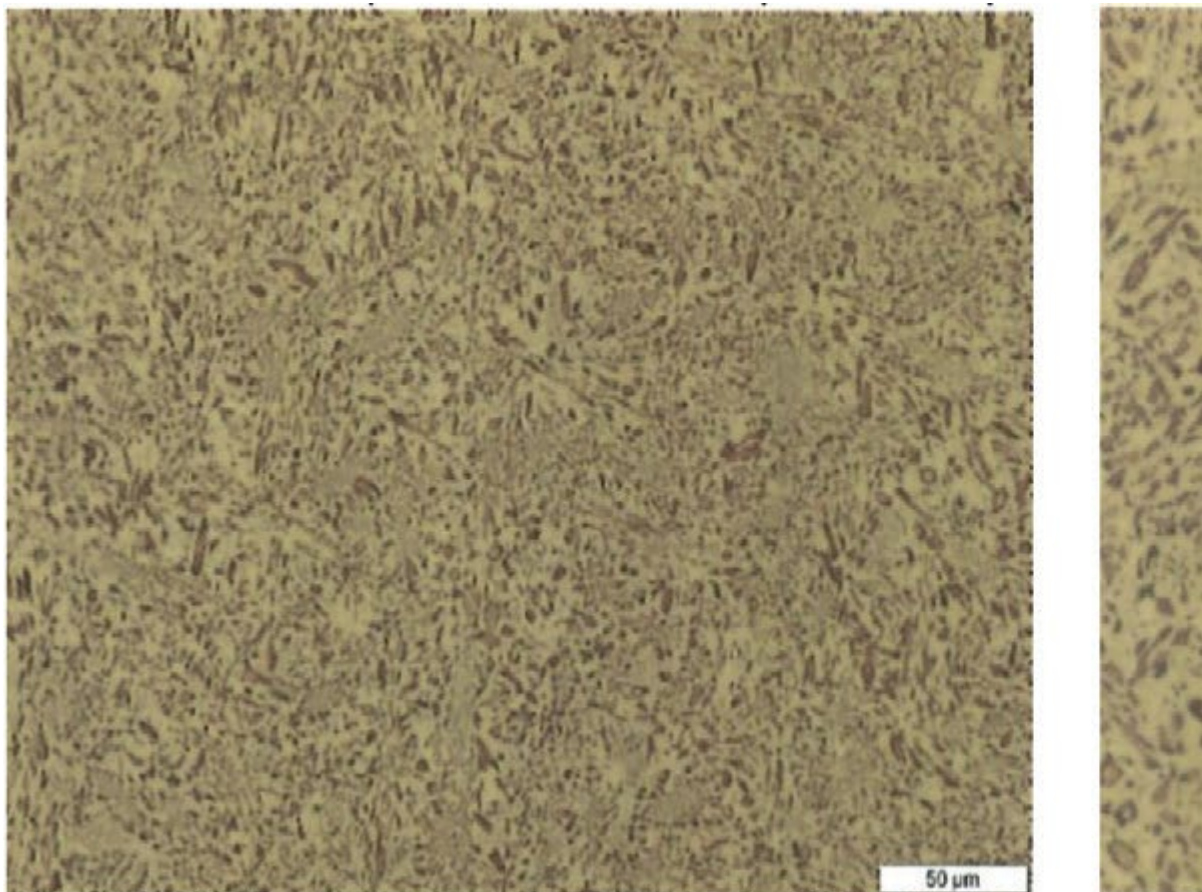
*Obr. 3: Mikroštruktúra spájkovacej zliatiny AgZnCuSn*

**Mikroskopická analýza bola použitá na hodnotenie celistvosti vytavenej spájky a jej štruktúry. Mikroštruktúra tejto zliatiny je zobrazená na obr. 3. Zliatina je tvorená matricou tuhého roztoku (Ag), v ktorej sú nepravidelne rozložené intermetalické fázy vo forme zhlukov rôznych veľkostí a tvarov. Spájka je po vytavení celistvá bez prítomnosti trhlín, pórov či iných necelistvostí.**

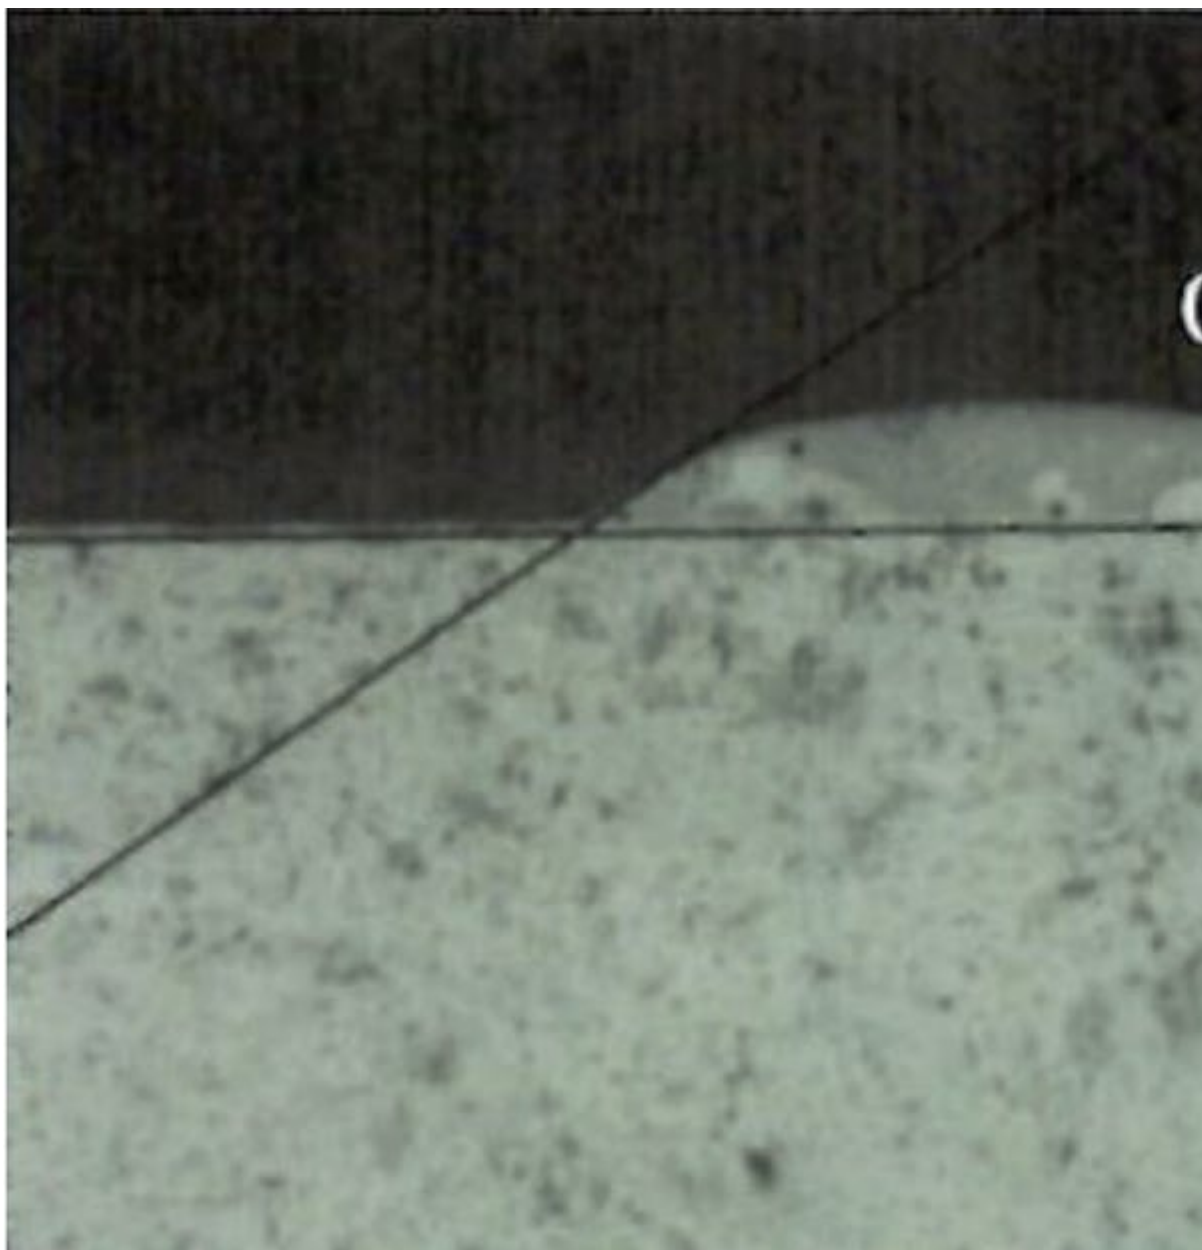
*Obr. 4: Zmäčavosť spájky AgZnCuSn na CuSnPb substráte*

**Koherentné sily (príťažlivé sily medzi susednými atómami roztavenej spájky) musia byť menšie ako adhézne (príťažlivé sily medzi atómami roztavenej spájky a materiálu podkladu). Pomer týchto síl vyjadrený kapilárnym napätím charakterizuje kontaktný uhol kvapky spájky. V tomto prípade bol nameraný uhol  $30^\circ$ , čo znamená veľmi dobrú zmáčavosť.**

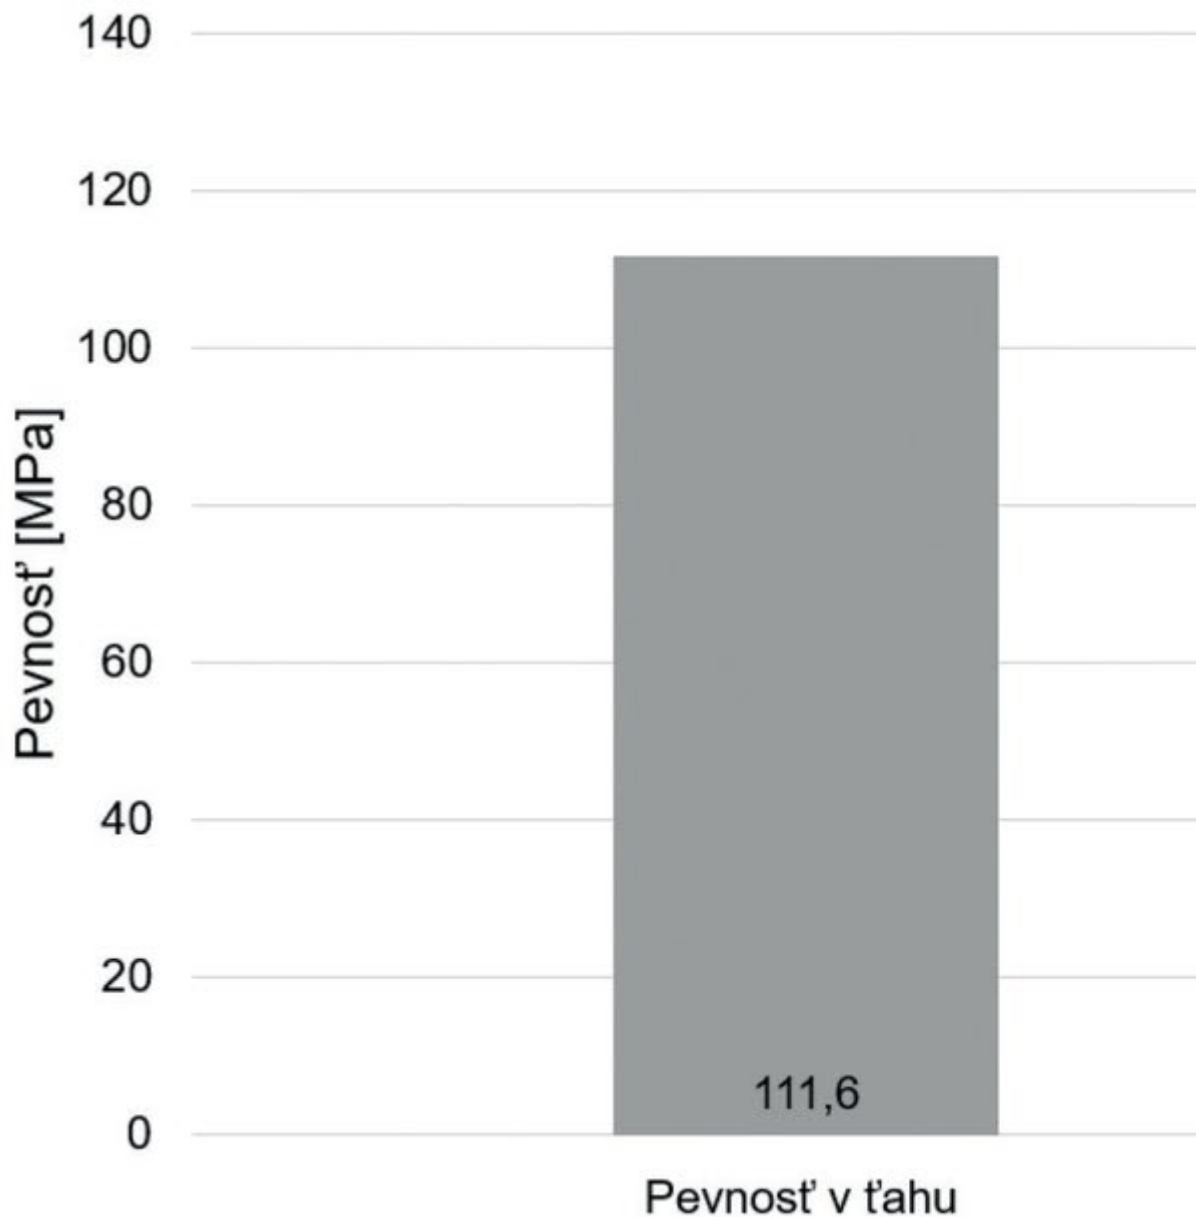
Obr. 5: Pevnosť v ťahu a pevnosť v šmyku spájkovaného spoja

Výsledky pevností sú veľmi podobné, avšak v porovnaní s pevnosťou samotnej spájky ide o pokles o viac ako 70 %. Je to v dôsledku tvorby krehkých štruktúr na rozhraní medzi spájkou a spájkovaným materiálom. Na druhej strane ale bolo pozorované, že v prípade zaťaženia v ťahu došlo k porušeniu v základnom materiáli, zatiaľ čo porušenie po skúške pevnosti v šmyku bolo lokalizované v oblasti prídavného materiálu, teda spájky.

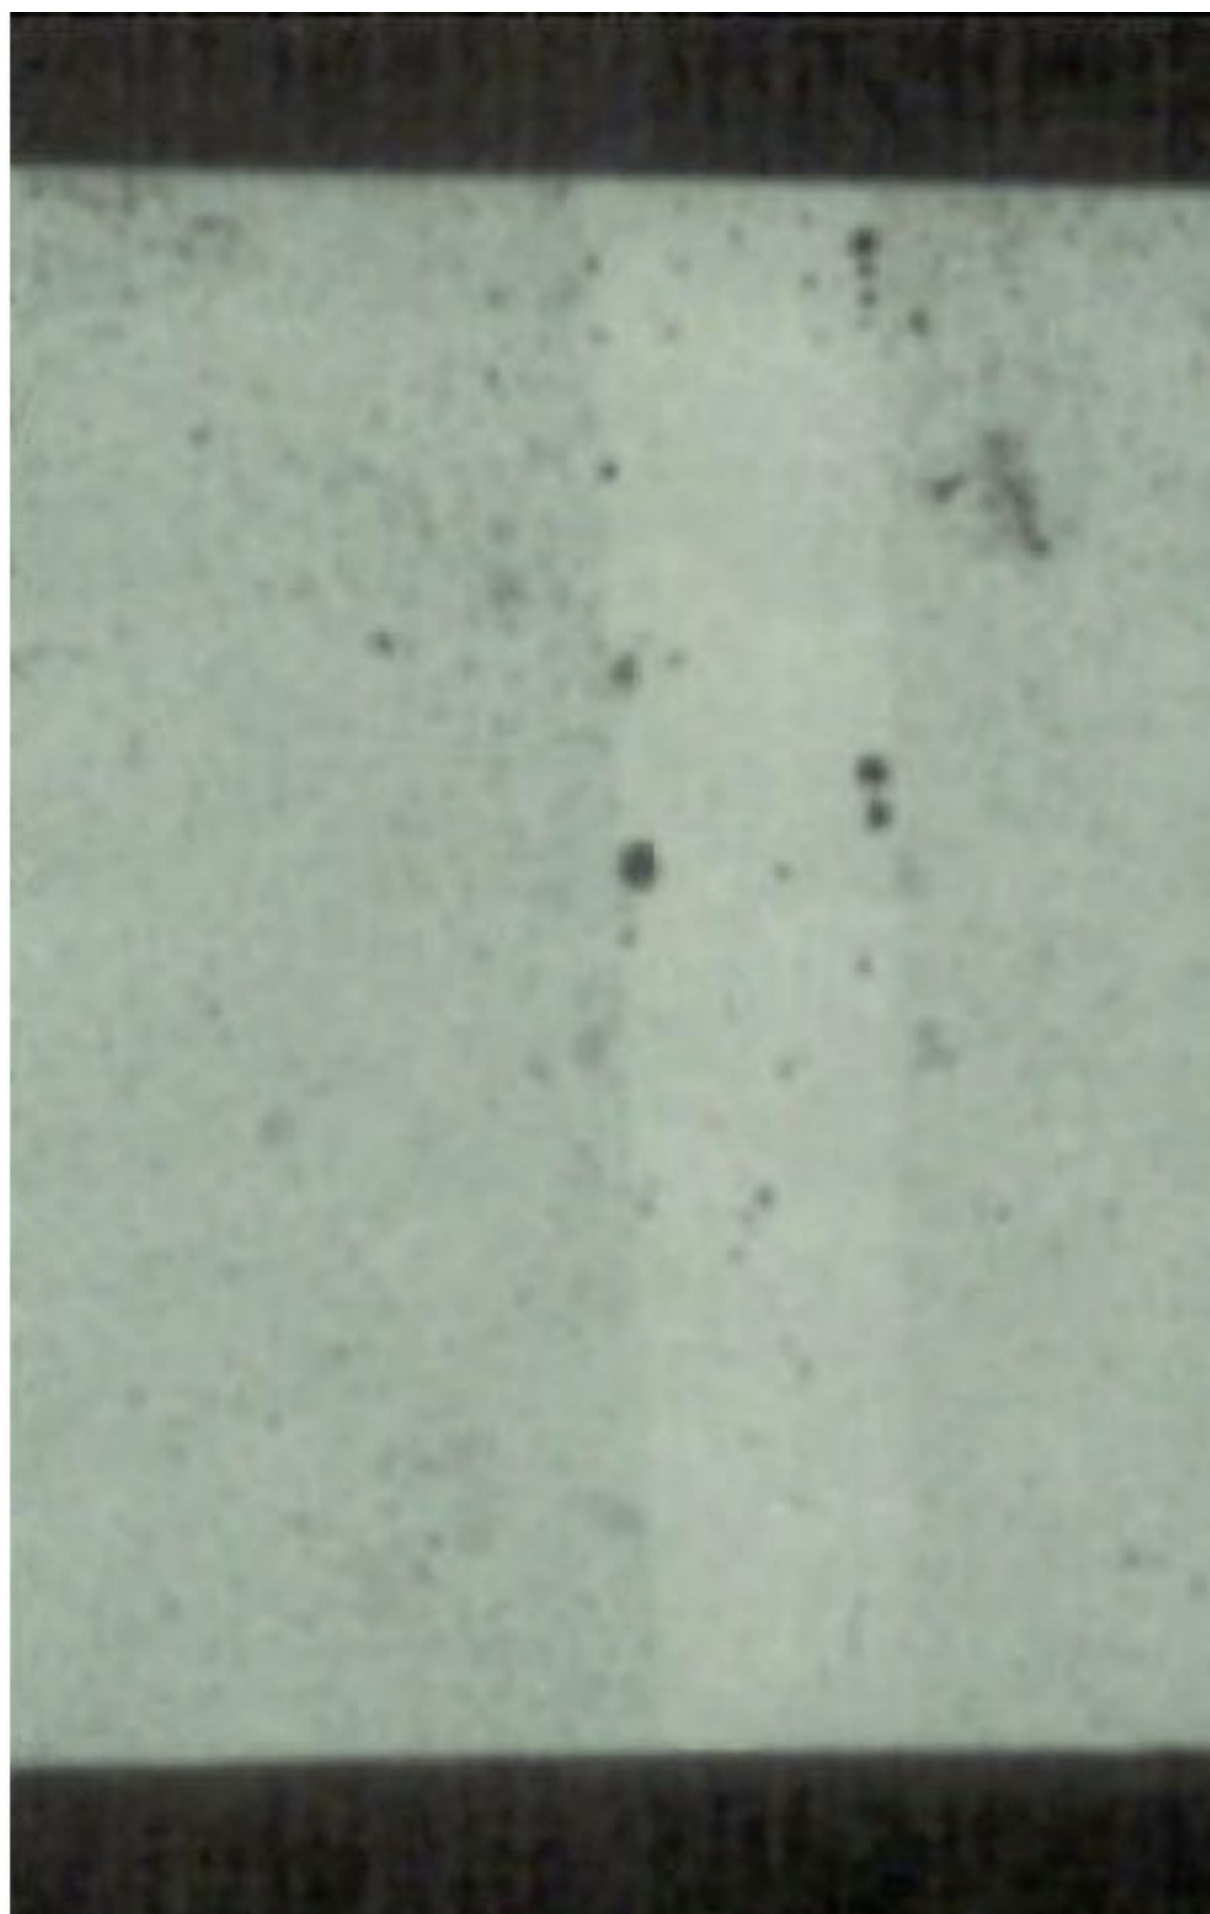
Mikroskopická a makroskopická analýza spoja bola zameraná na hodnotenie zatečenia spájky do priestoru spoja a analýza prítomnosti pórovitosti, trhlín či rôznych vtrúsenín. Ako je viditeľné na obr. 6,

**spájkovaný spoj obsahoval lokálne dutiny o veľkosti maximálne 0,3 mm, ktoré vznikli vyparovaním zvyškov taviva v spoji. Tento problém bol jednoducho odstránený predĺžením času spájkovania aby mohli zvyšky taviva a vzniknutých pár uniknúť zo spoja.**
